Syndicat Mixte
Interdépartemental
d'Aménagement
du *Chéran*

Chronique des crues

Inventaire des événements sur le bassin versant
du Chéran

Version du 22 mars 2024

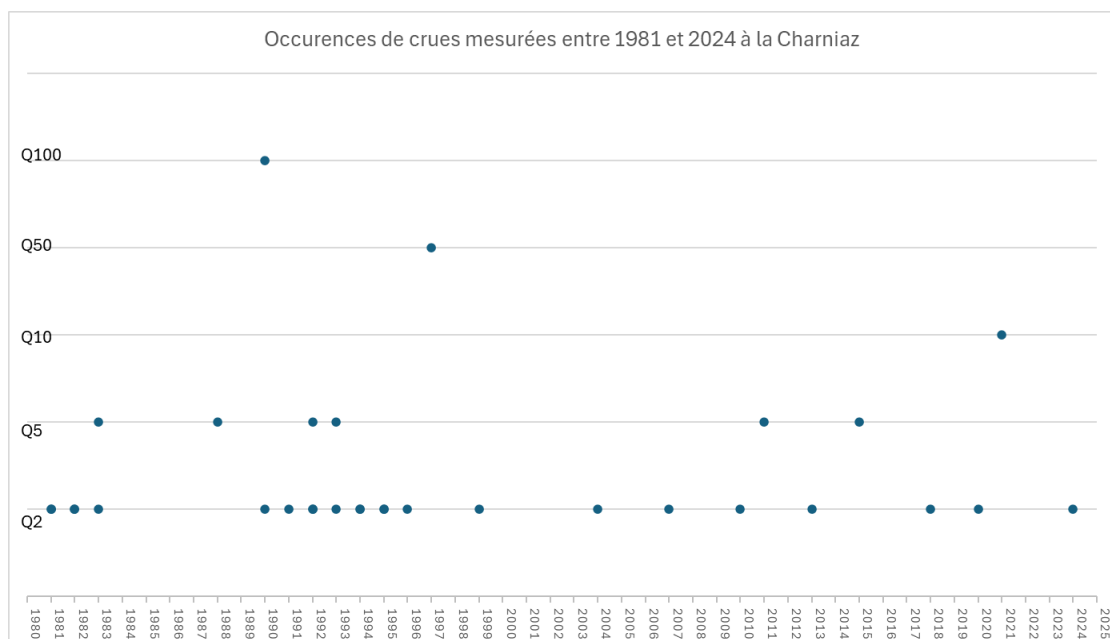
Figure 2 : répartition des événements en fonction de leur intensité et de leur date (SMIAC, 2024).

En ce qui concerne la répartition dans le temps des événements, la période est relativement courte pour cet exercice. Il est toutefois possible de noter que la décennie 1988-1998 rassemble 13 événements soit près de 50% du total recensé sur la période. Par ailleurs, et à première vue, il semblerait que la crue biennale tende à se raréfier depuis le début des années 2000 (Figure 2).

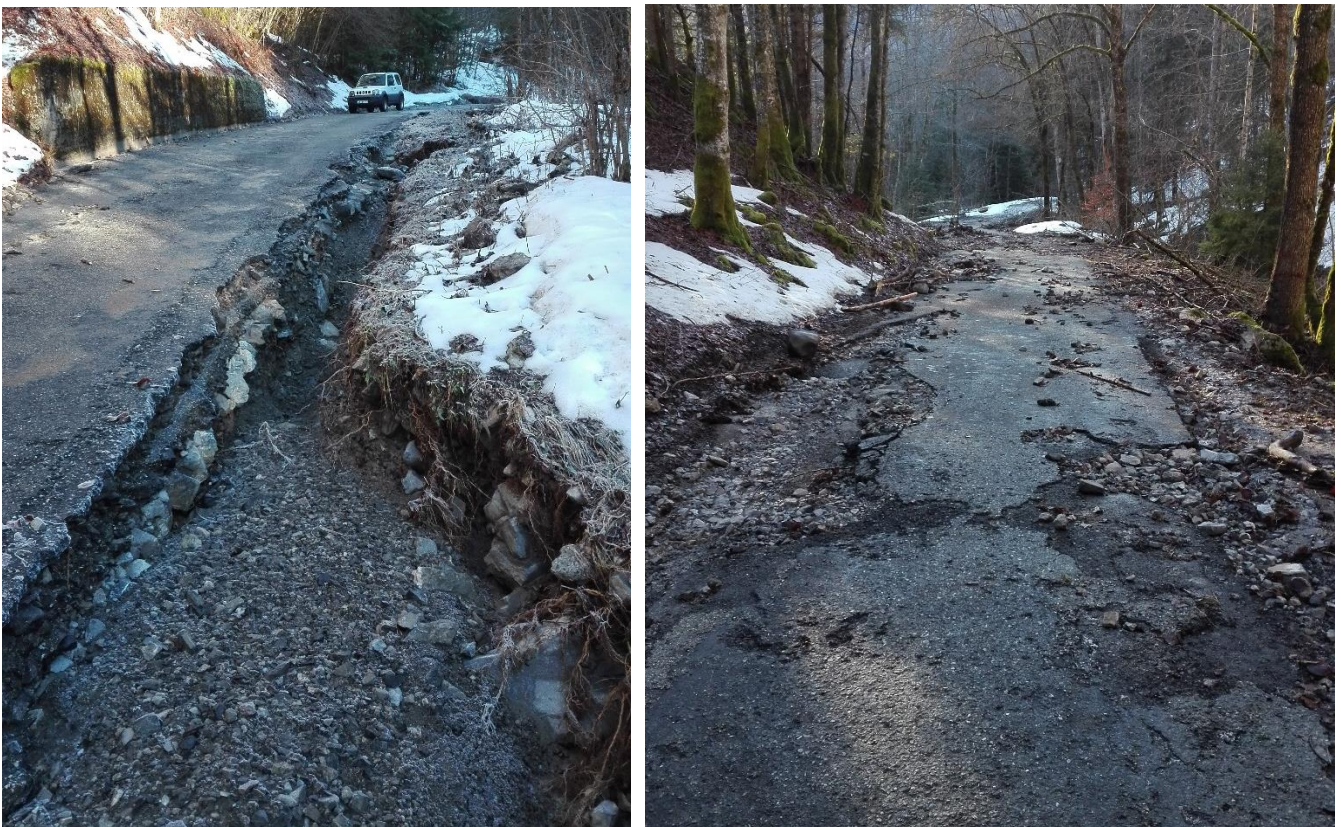
Jarsy-Ecole : la route de Bellevaux est ravinée sur plusieurs centaines de mètres à partir du Pont de l'Etang (BD-RTM – Figure 7).

Figure 7 : route des Bellevaux (PNR Bauges, 2018).

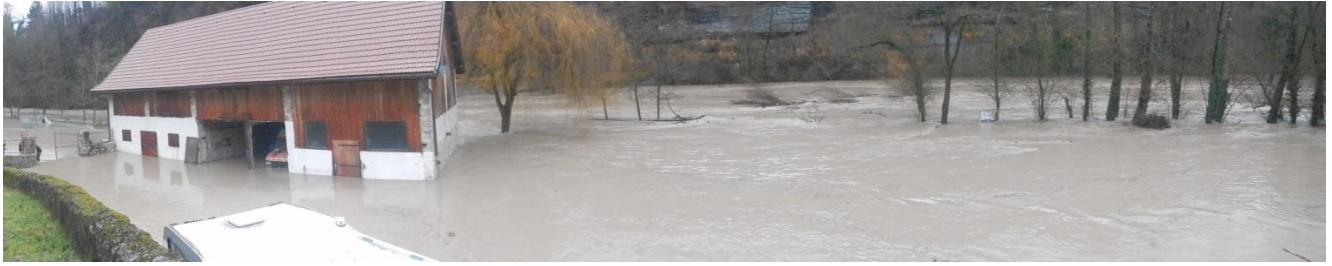
Figure 8 : moulin du Bernoud – commune de Rumilly (SMIAC, 2018).

Rumilly : le moulin de Bernoud est inondé (Figure 8).

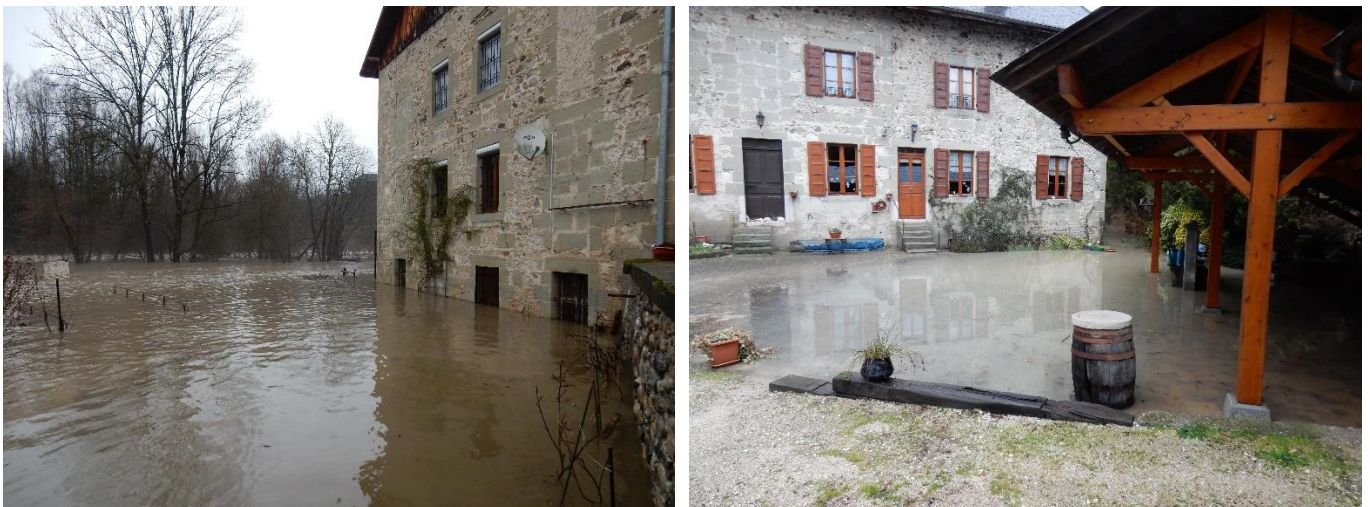
Le 22 janvier 2018, une seconde crue mesurée à 89m³/s à la Charniaz, a lieu. Le moulin des Îles à Sales est inondé. L'a-t-il été lors de l'événement du 4 janvier ?

Figure 10 : le moulin des Îles – commune de Sales (SMIAC, 2018).

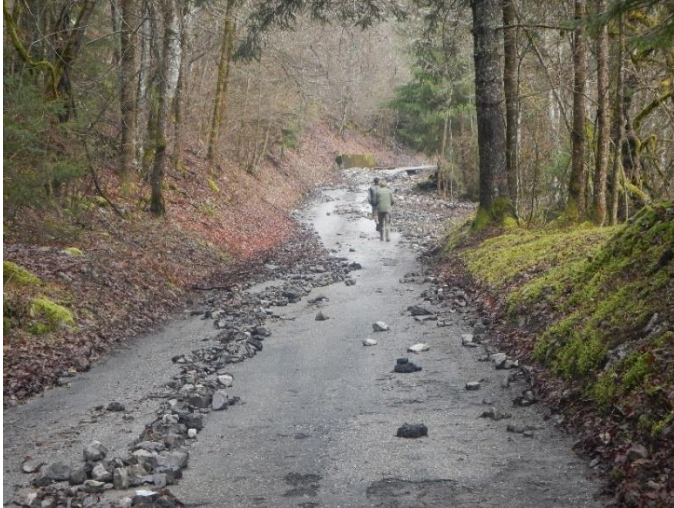
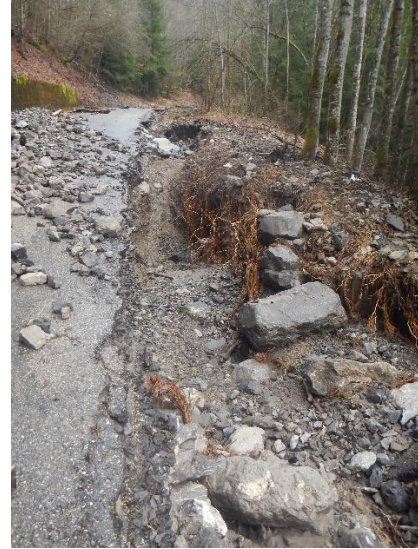
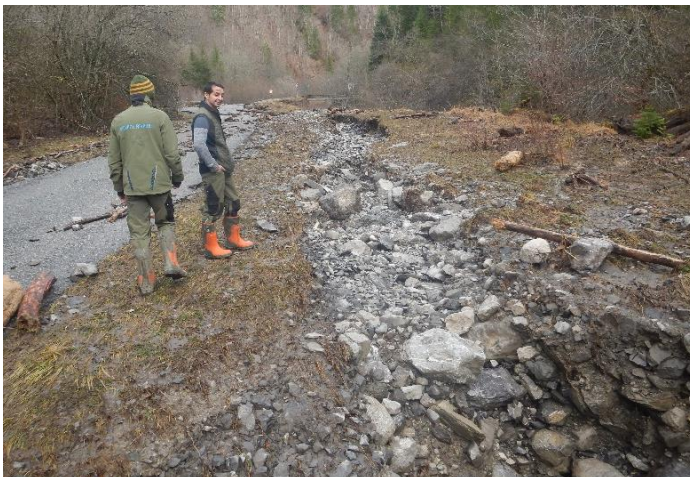
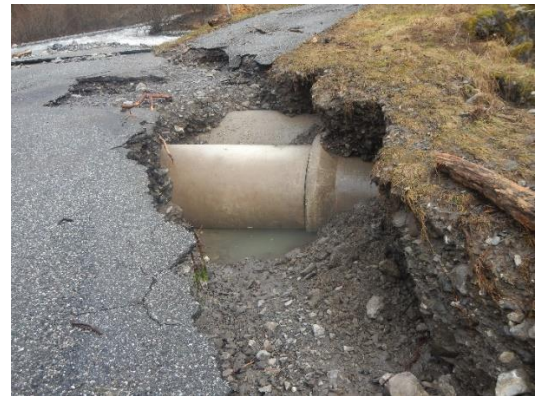
Figure 11 : dégâts de la crue de 2020 sur la route de Bellevaux sur le secteur du Pont de l'Etang (SMIAC, 2020).

Jarsy-Ecole : même événement qu'en 2018. Le Chéran, à la faveur d'un gros transport solide, sort de son lit à l'amont du Pont de l'Etang et provoque de nombreux dégâts sur la chaussée (engravement, affouillement et soulèvement de l'enrobé) - Figure 11.

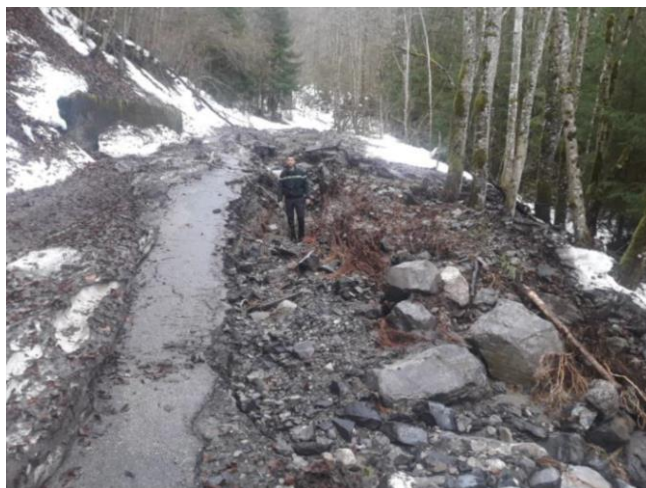
Figure 12 : dégâts de la crue de 2021 sur la route de Bellevaux sur le secteur du Pont de l'Étang (ONF, 2022).

Jarsy-Ecole : débordements similaires aux années précédentes au niveau du Pont de l'Etang dans le vallon des Bellevaux (Figure 12). Des affouillements ont lieu dans le secteur du Pont de la Carriaz (BD-RTM).

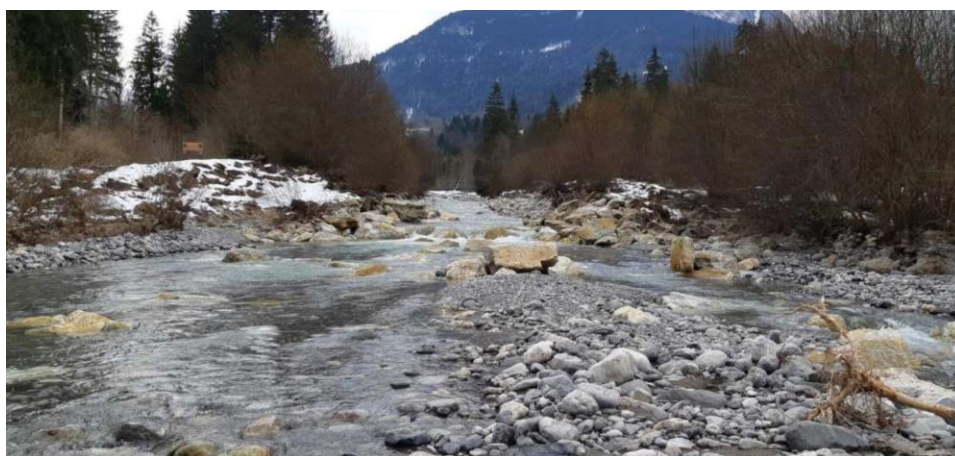
Figure 13 : seuil du Nant d'Aillon sur le Chéran post-crue (SMIAC, 2022).

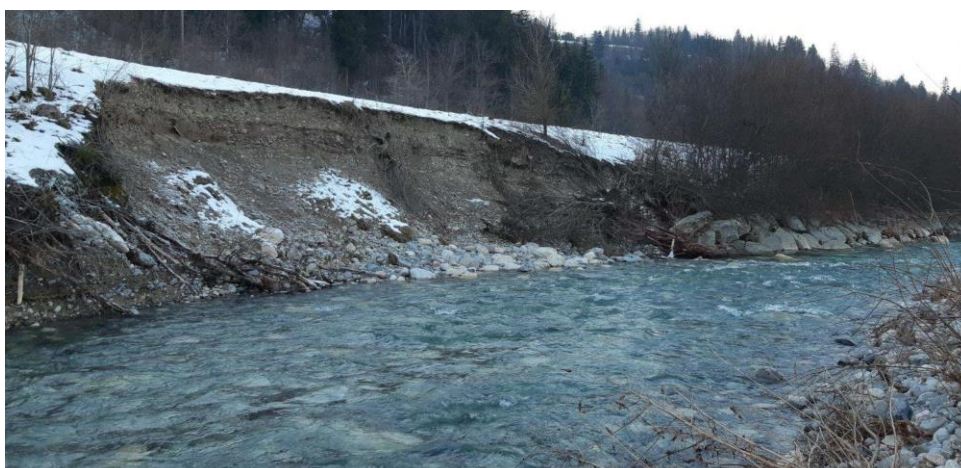
Figure 14 : digue de l'étang du Châtelard, post-crue (SMIAC, 2022).

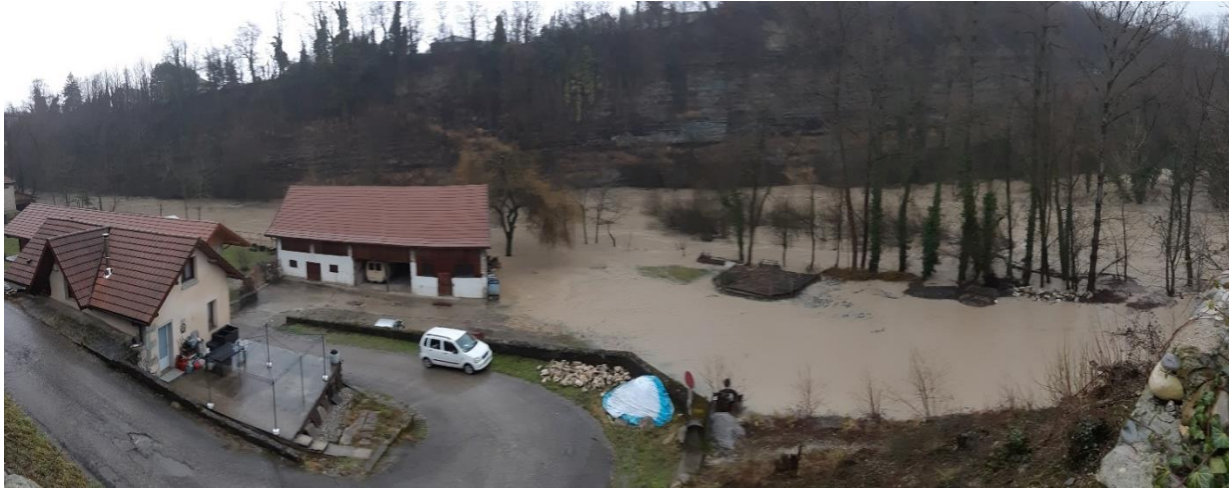
Figure 18 : moulin du Bernoud, Rumilly (SMIAC, 2021).

Rumilly-Sales : débordements signalés sans précision. Le moulin de Bernoud est inondé (Figure 18).

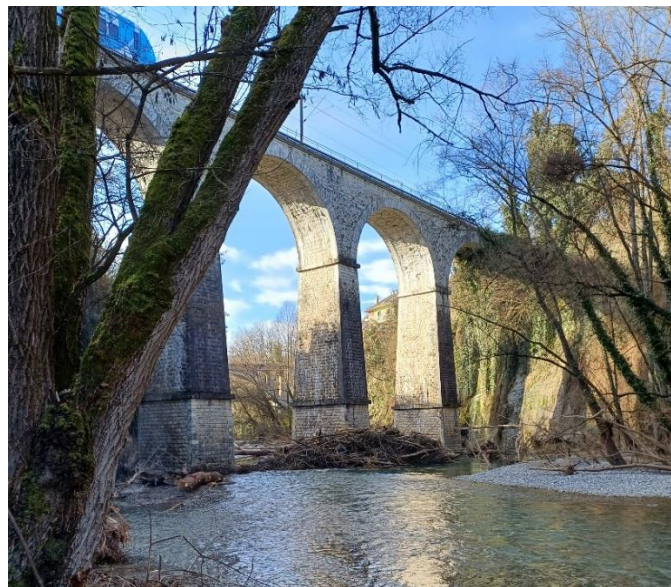
Figure 19 : embâcle sous le pont de la SNCF (SMIAC, 2024).

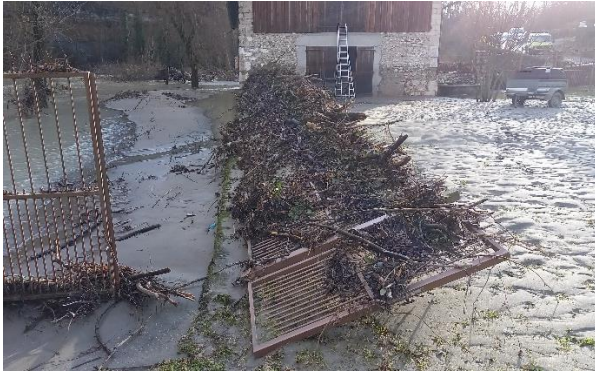
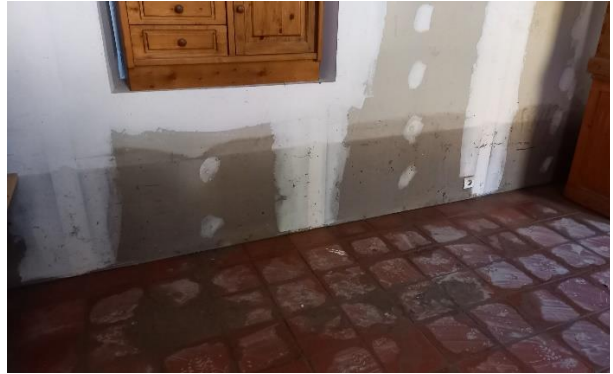
Figure 20 : le moulin du Bernoud, Rumilly, après la crue de janvier (M. Ferrari, 2024).

Rumilly : le moulin du Bernoud est plusieurs fois inondé (Figure 20). Le phénomène est exacerbé par un très important embâcle contre le pont de la SNCF (Figure 19).

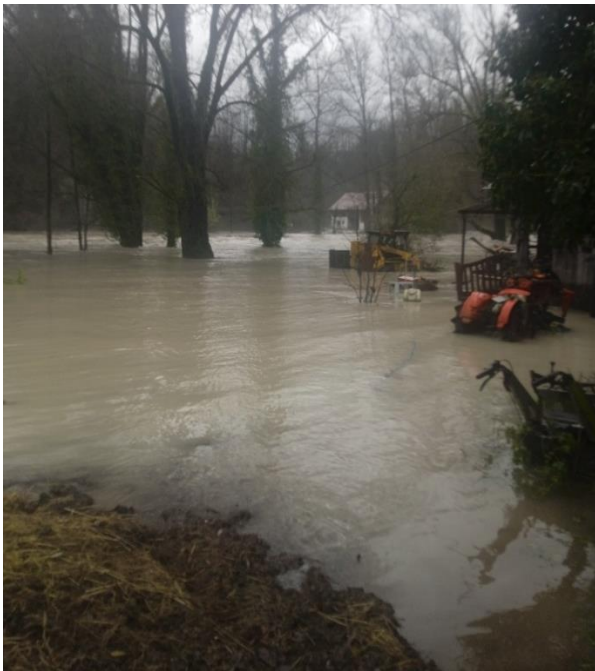
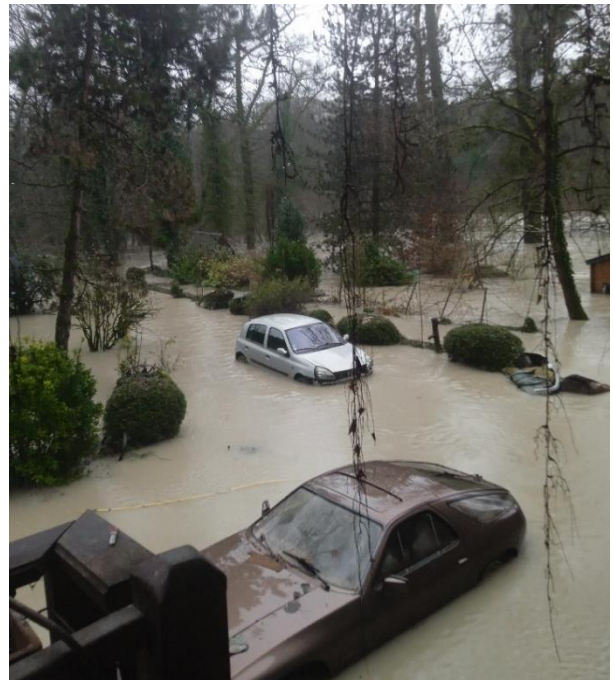
Sales : à l'instar du moulin du Bernoud, le moulin de Sales est plusieurs fois inondé (Figure 21). Le moulin des Îles perd une grande bande de terrain par érosion régressive de la berge rive gauche (en lien avec l'arasement du seuil de l'Aumône).

Figure 21 : le moulin de Sales (M. Vielmy, 2024).

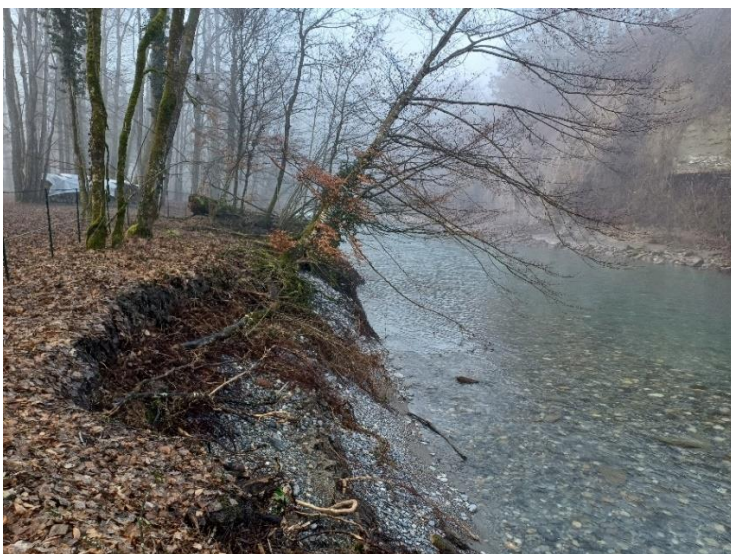
Figure 22 : le moulin des Îles – commune de Sales (SMIAC, 2024).

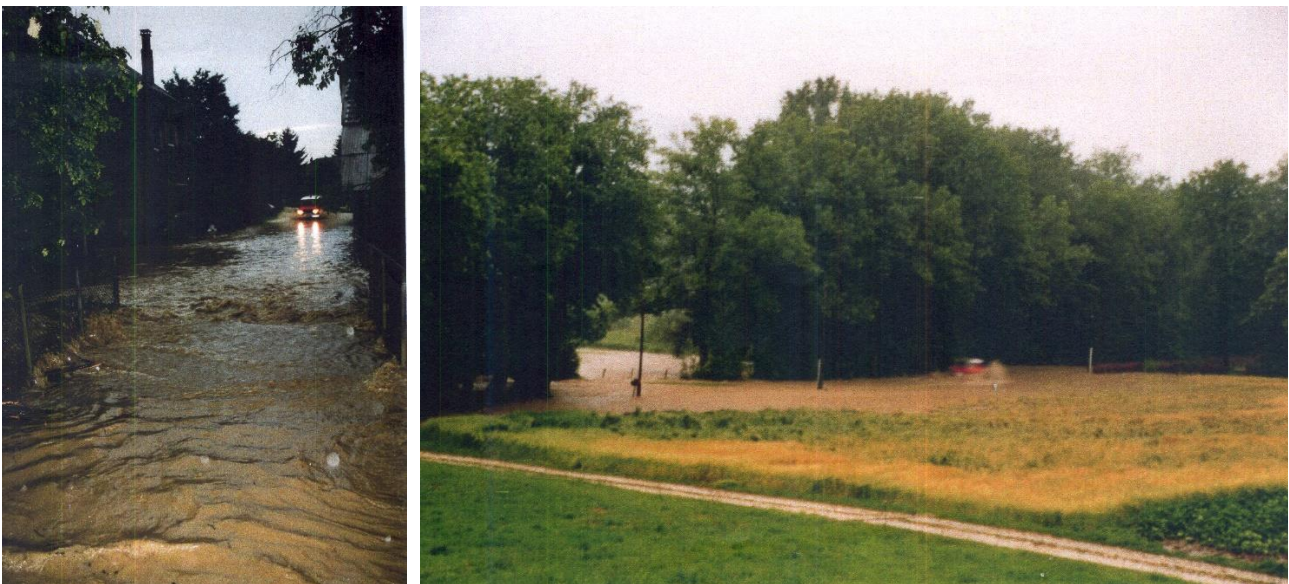
La ZA de Madrid - Balvey est très fortement inondée, notamment les locaux industriels de Système U, Salomon (Figure 28). Plusieurs routes sont coupées (Figure 27).

Figure 27 : inondation dans le vieux Marigny (SMIAC, 2002).

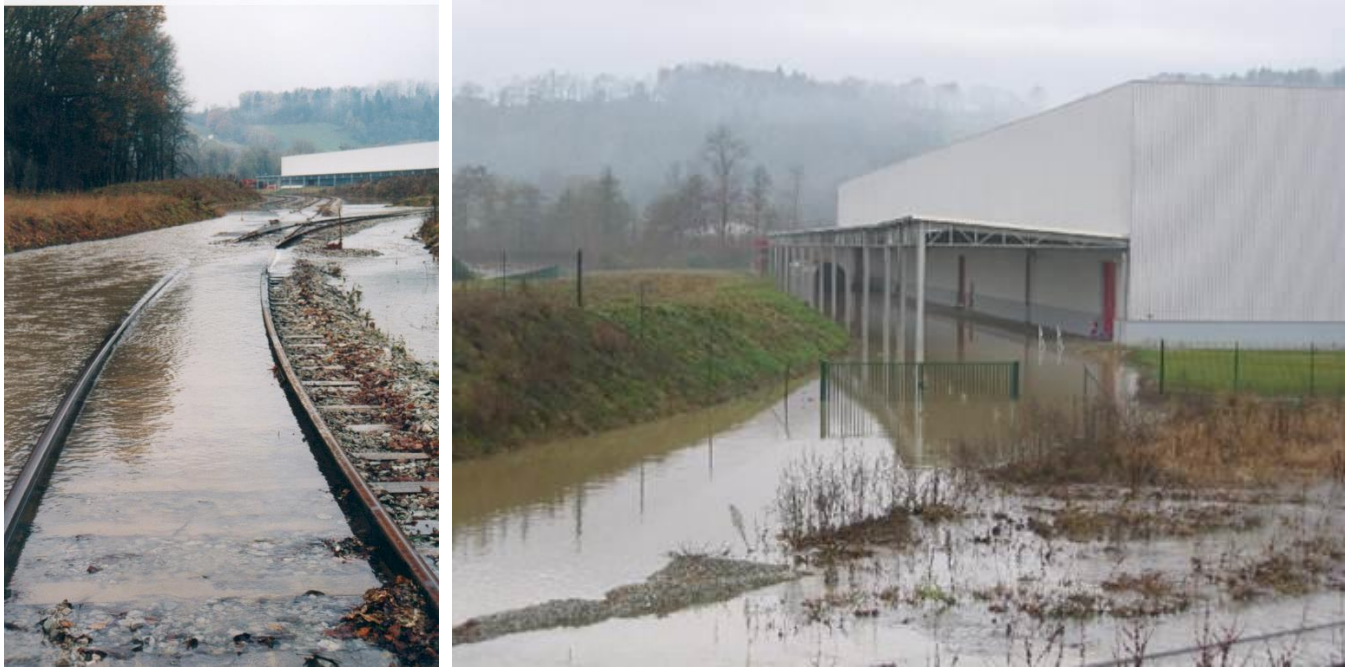
Figure 28 : inondation du Système U (SMIAC, 2002).

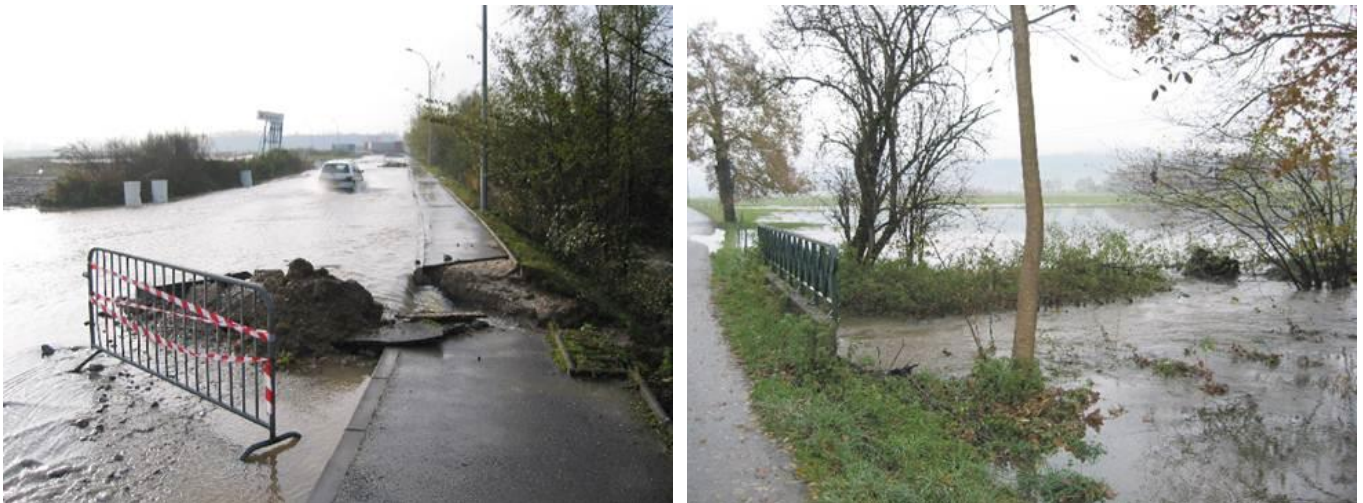
Figure 29 : A gauche : inondation de la zone industrielle de Balvey, à droite inondation au niveau du pont de la route des Etangs (SMIAC, 2002).

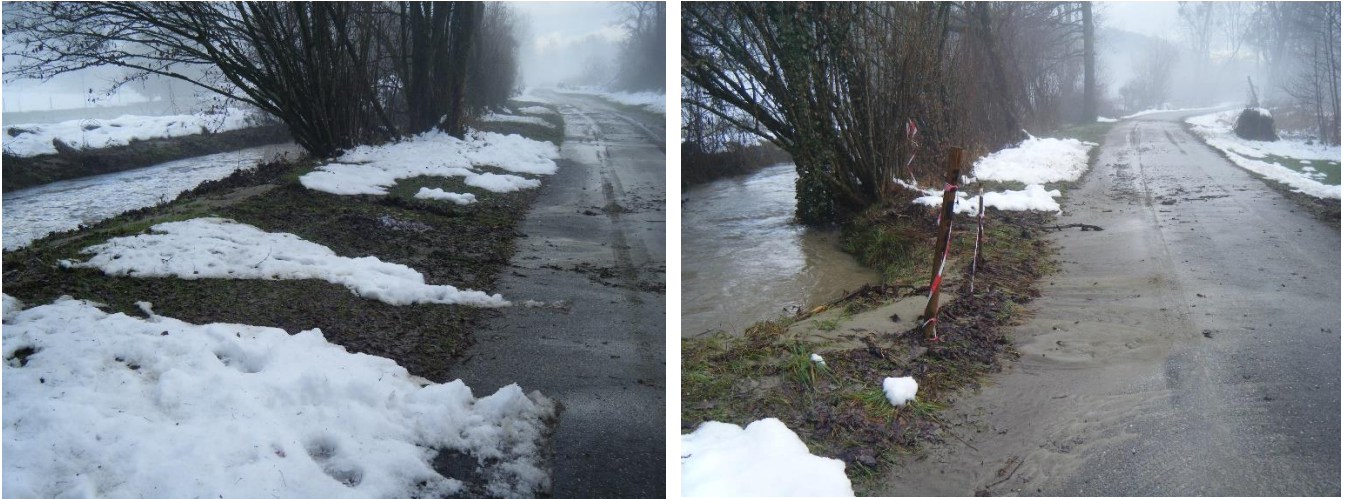
Des débordements du Boiran sur sa partie canalisée (à l'amont de la confluence avec le Dadon) ont lieu le 15 décembre 2012. Des chaussées sont impactées. L'analyse des photographies du SMIAC suggère un phénomène de pluie sur neige (Figure 30).

Figure 30 : débordements du Boiran aval sur la route communale. (SMIAC, 2012).

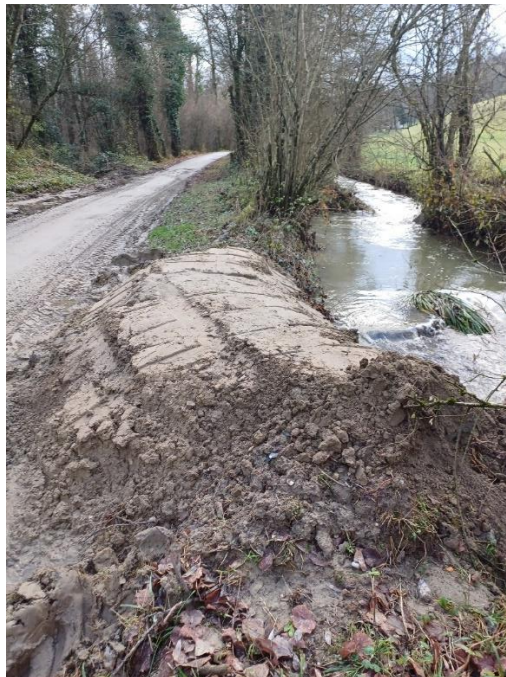
Les intempéries des mois de novembre et décembre 2023 ont entraîné à plusieurs reprises des crues du Boiran avec débordements dans les prés latéraux sur les communes de Bloye et de Rumilly. Une maison et un chemin communal sont impactés sur cette dernière commune. Les débordements ont lieu en raison des atterrissements du ruisseau ainsi que par l'existence de brèches dans les talus qui forment les berges du ruisseau (Figure 31).

Figure 31 : brèche rebouchée en rive droite du Boiran, Rumilly (SMIAC, 2024).

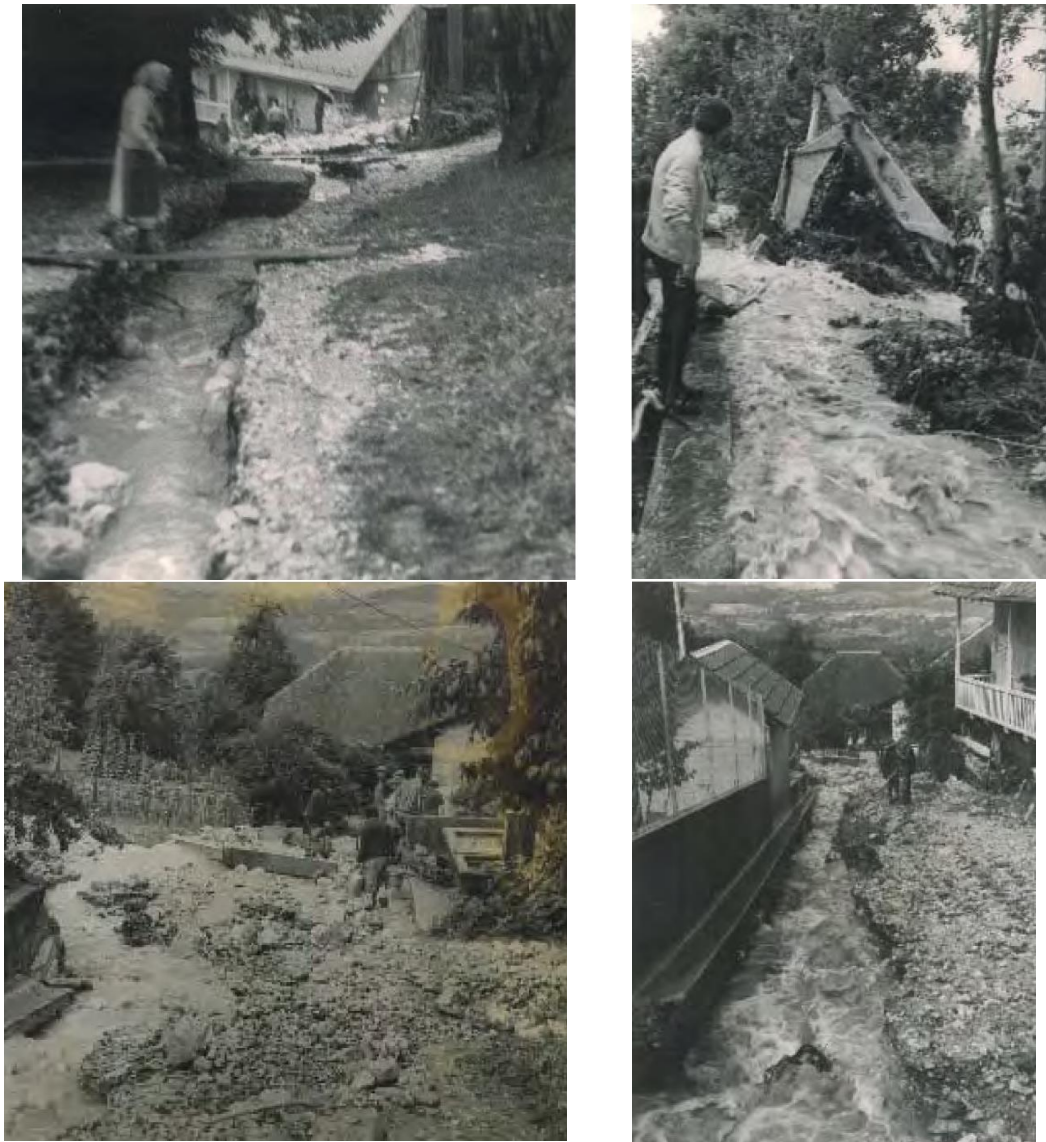
Figure 35 : dégâts dans la montée du Noiret, Gruffy (Hydrétudes, 2011).

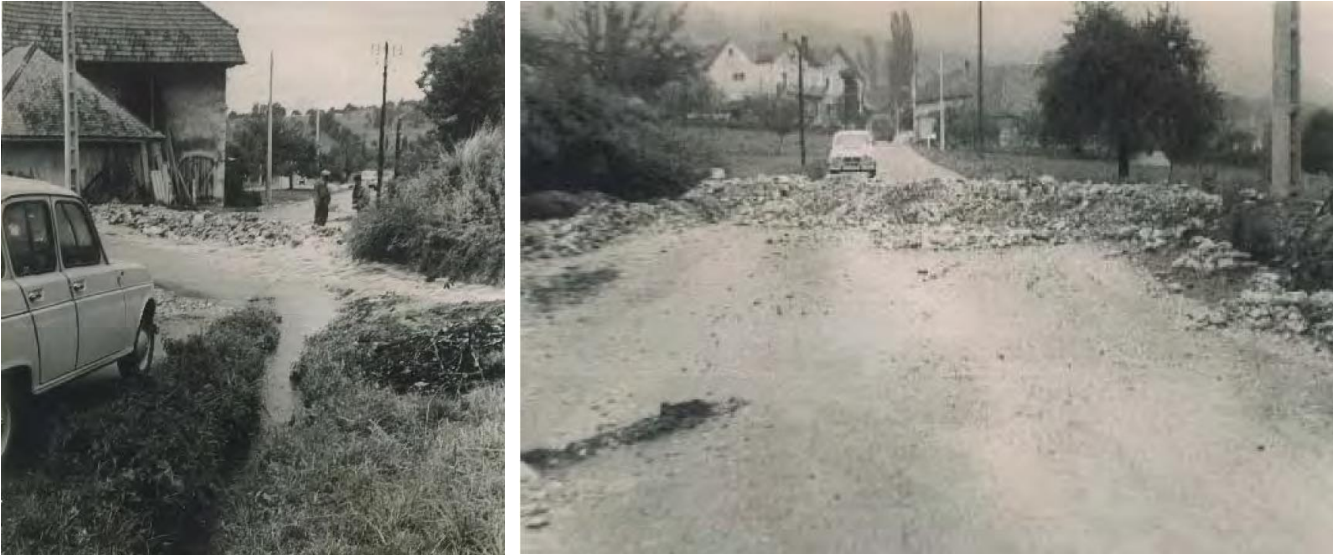
Figure 36 : centre bourg de Gruffy impacté par le Noiret (Hydrétudes, 2011).

Ruisseau du Noiret : débordement généralisé, le hameau du Noiret et le centre de Gruffy sont touchés (Figure 36 et suivante). Les Départementales n°5 et 31 sont coupées. Le chemin du Noiret en cours de réfection suite à la pose d'une conduite AEP est entièrement raviné et la conduite détruite

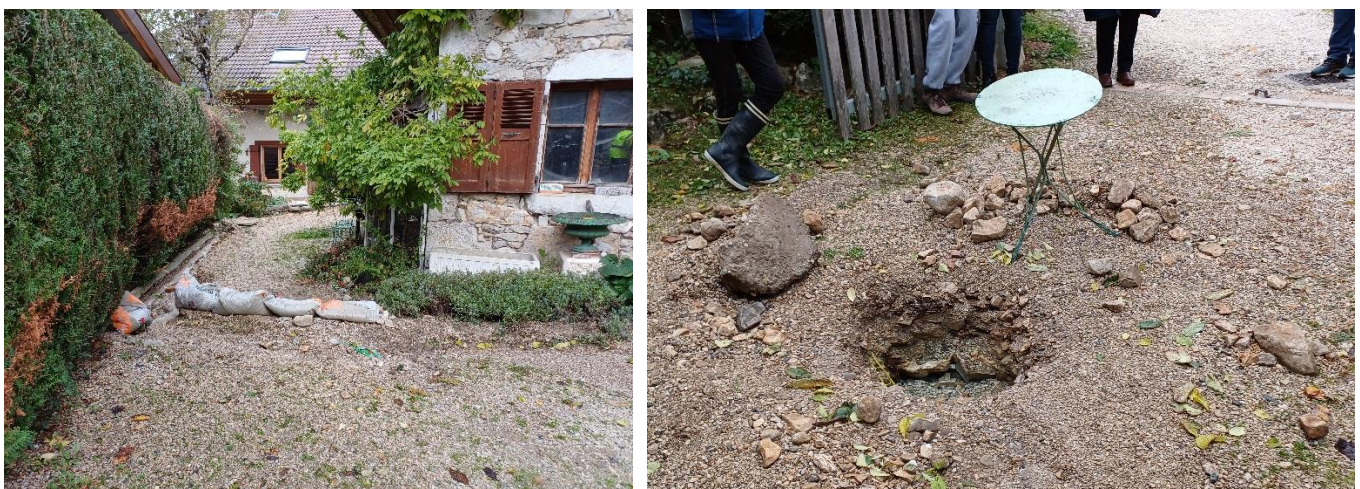
Ruisseau de Noiret : les intempéries du début du mois de novembre 2023 sont à l'origine d'inondations de plusieurs jardins et caves aux alentours de la Montée du Noiret. La raison principale de ces débordements est la destruction par mégarde d'un drain en pierres sèches non référencé lors de la pose d'un réseau de fibre optique dans la cour de la maison de la rue de Chamy (Figure 41).

Figure 41 : traces de l'inondation dans le bourg de Gruffy (SMIAC, 2023).

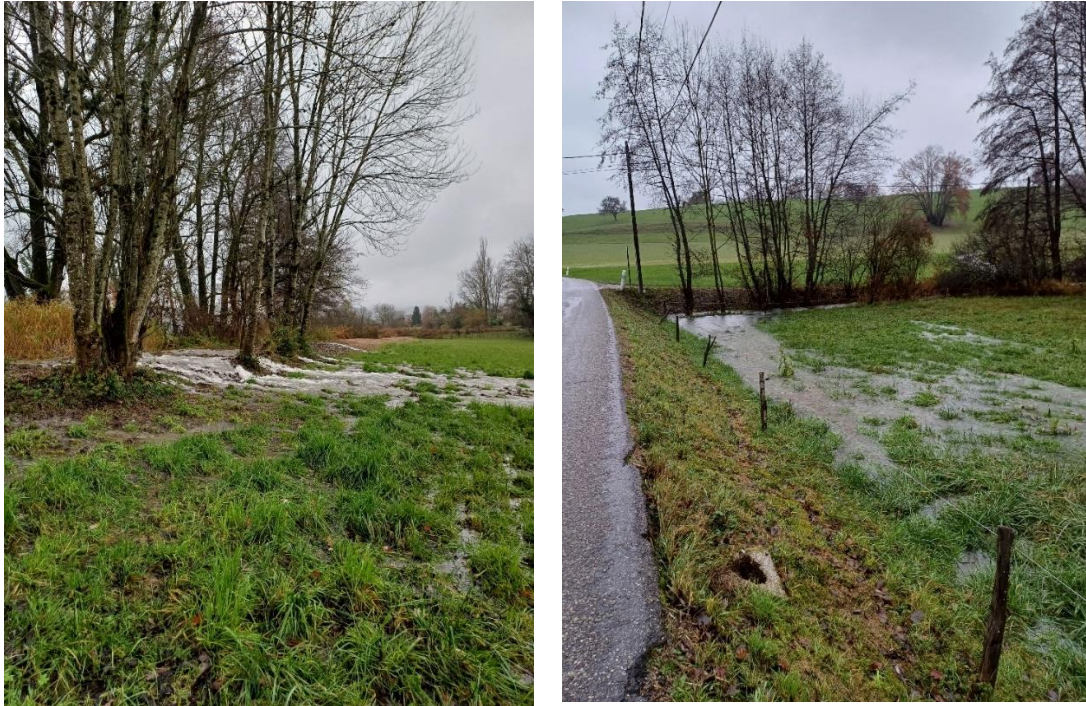
Ruisseau de la Véïse : l'absence d'entretien de ce bief perché a généré un atterrissement généralisé du lit avec notamment une implantation végétale (roseaux) dans le lit mouillé. L'ouvrage de franchissement de la route d'Alby est colmaté à 80%. Les débordements ont lieu dès les premières pluies et se poursuivent durant tout l'hiver dans les champs de part et d'autre de la route départementale (Figure 42).

Figure 42 : débordements du bief de la Véïse (SMIAC, 2023).

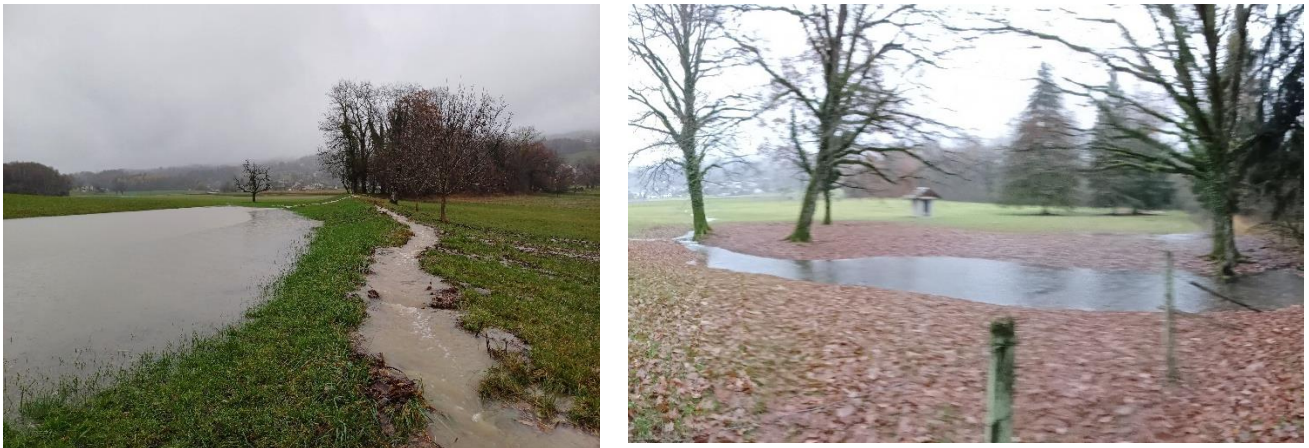
Ruisseaux de la Perraille et de Barraux : ces deux ruisseaux sortent de leur lit en entrant dans le secteur de la Grande-Maison. Leur profil perché associé à une section hydraulique insuffisante ainsi qu'à des ouvrages mal dimensionnés en sont les raisons. Les écoulements inondent les pâtures et ravinent les champs (ornières jusqu'à 40cm). Les dépôts se font dans le périmètre de protection rapproché du captage d'eau potable qui est lui-même inondé (Figure 43).

Figure 43 : débordements du ruisseau de la Perraille (à gauche) et du ruisseau de Barraux sur le captage d'eau potable (à droite) - (SMIAC, 2023).

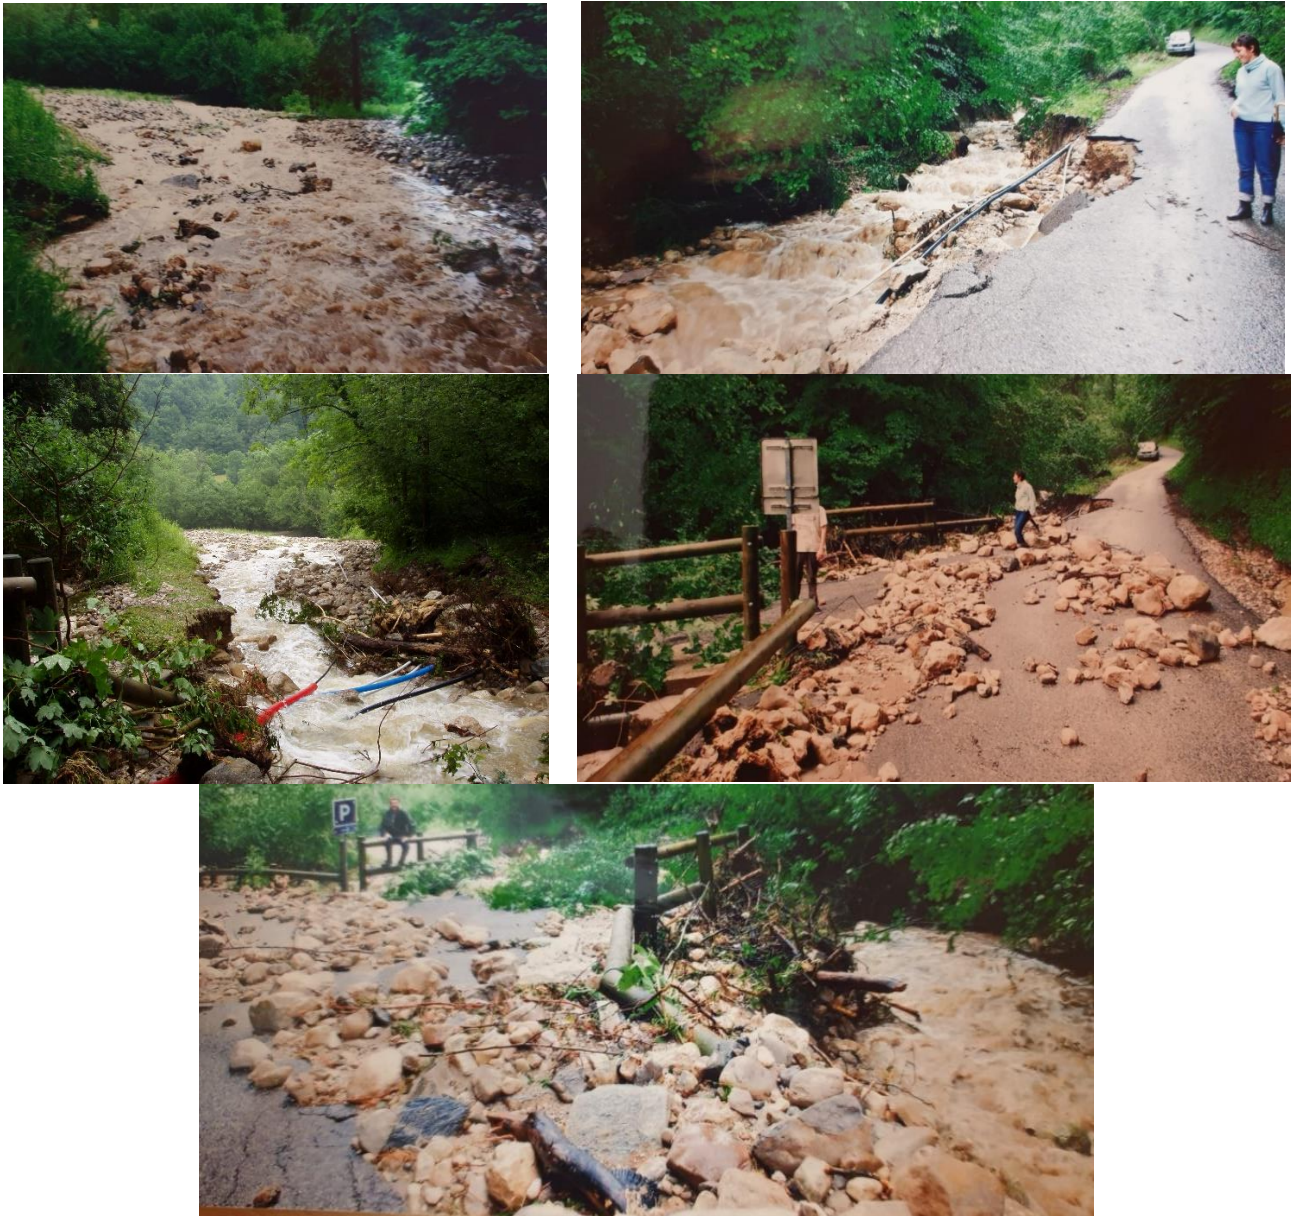
Figure 45 : ruisseau de la Ville (SMIAC, 2007).

totale sinistrée avec macadam arraché, réseaux AEP et électricité impactés, parking dévasté et épandage spectaculaire de cailloutis (Figure 45).

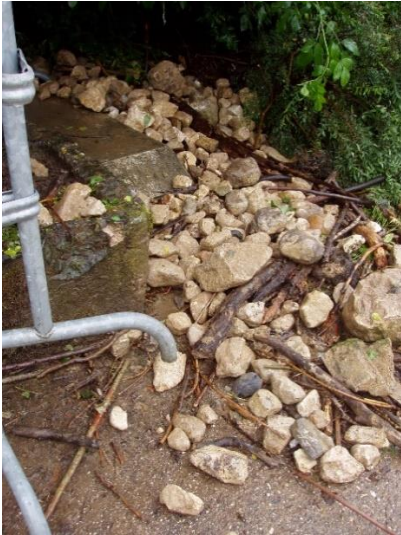
Figure 46 : A gauche : ruisseau des Massettes, engrèvement en centre-bourg de Cusy. A droite : le Golet (SMIAC, 2007).

Les archives photographiques du SMIAC (Figure 46) suggèrent une crue du **ruisseau des Massettes** avec engrèvement du chef-lieu ainsi que des débordements sur le **ruisseau de le Golet**.

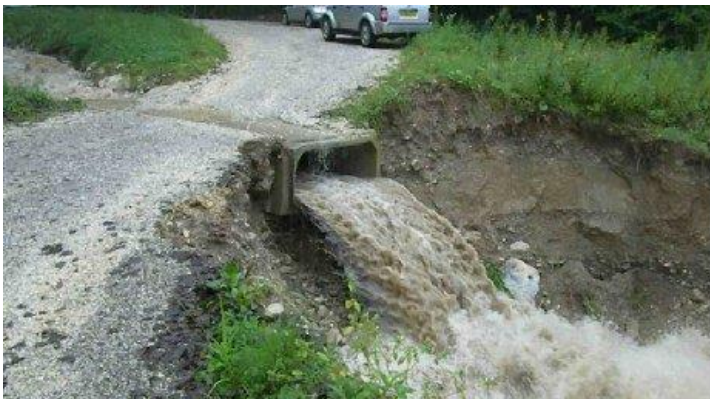
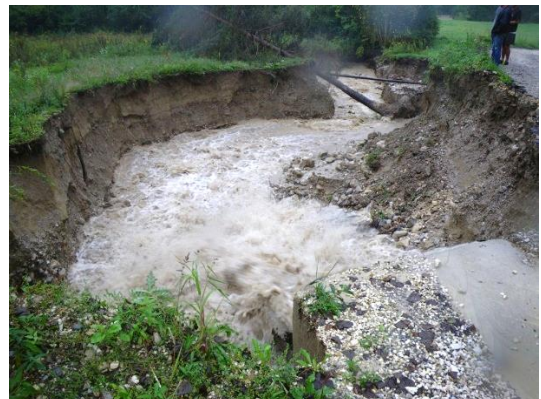
Figure 47 : ruisseau de la Ville (SMIAC, 2008).

Les circonstances de la crue du 12-13 septembre 2008 ne sont pas connues. Le ruisseau de la Ville sort de son lit et se crée un nouveau chenal d'écoulements selon la plus forte pente (SMIAC, 2008). Une érosion régressive atteint un cadre béton qui permet de traverser ce nouveau chenal (secteur parking du Chéran ? - Figure 47).

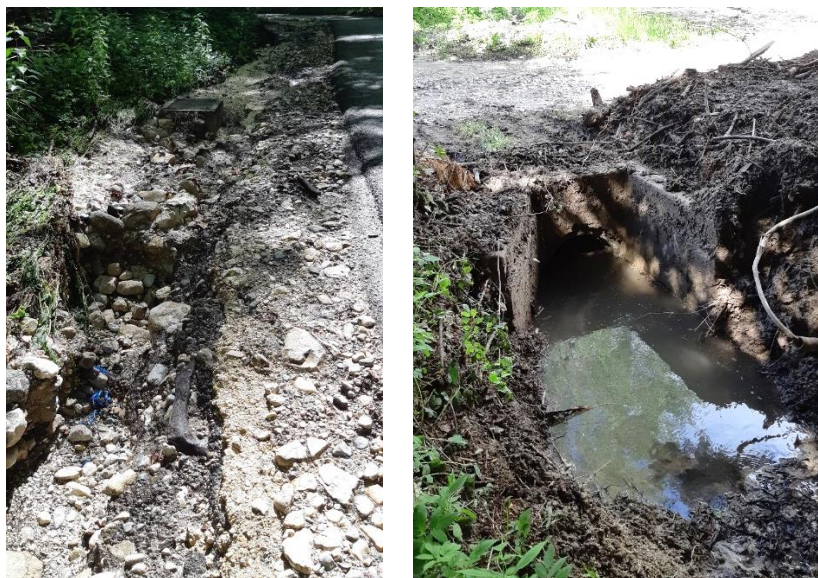
Le ruisseau des massettes a débordé en plein centre du village en raison de l'obstruction d'ouvrage d'entonnement (grille) par la végétation (Figure 49). La place du village et le parking du restaurant la Charmotte sont inondés (BD-RTM).

Figure 49 : ruisseau de la Ville (SMIAC, 2021).

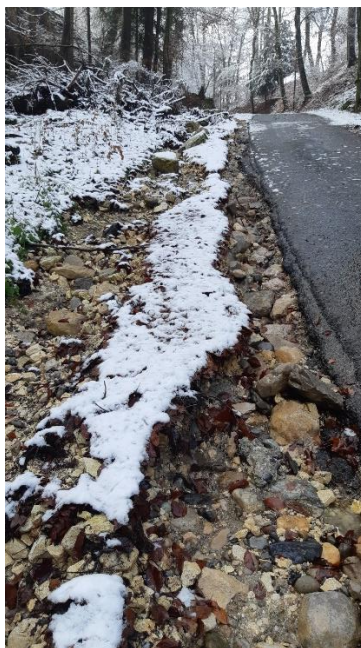
Figure 50 : ruisseau de la Ville (SMIAC, 2021).

Les archives photographiques du SMIAC contiennent la trace d'un événement le 4 décembre 2021. Le ruisseau de la ville sort de son lit sur la route du Chéran et dépose des matériaux solides sur la chaussée (Figure 50).

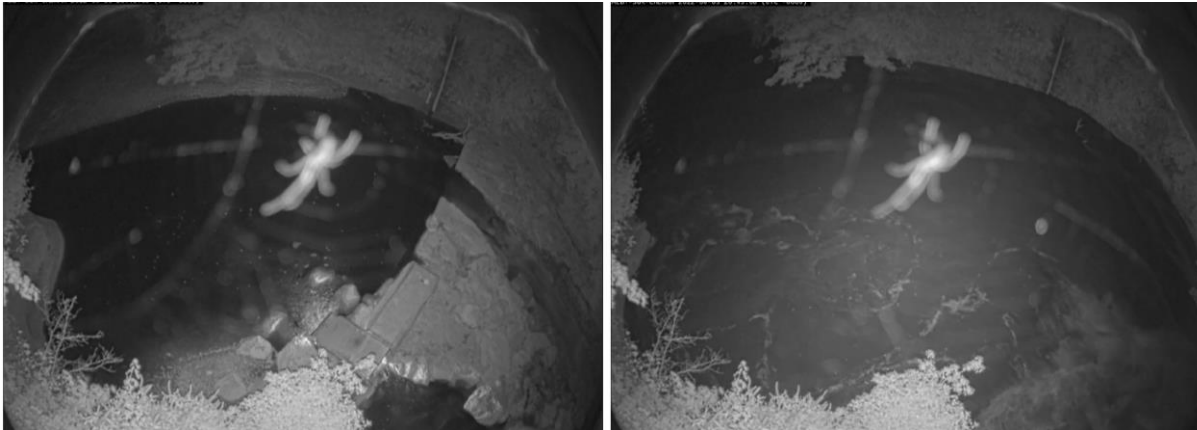
Un violent orage éclate le 5 juillet 2022. Son épïcêtre semble être dans le secteur des lieux-dits des Chalets du Sollier – le Ferrand. 70mm de précipitations sont relevés en 2 heures (ONF-RTM, 2022). Cet orage, très isolé à l'échelle du bassin versant, engendre une crue significative sur le Chéran (Figure 53).

Figure 53 : remarquable réaction du Chéran face à l'orage sur Bellecombe le 5 juillet 2022, en l'espace d'un quart d'heure, la rivière est montée de près d'un mètre. Caméra d'Alby-sur-Chéran entre 20h30 (à gauche) et 20h45 (à droite). SMIAC, 2022.

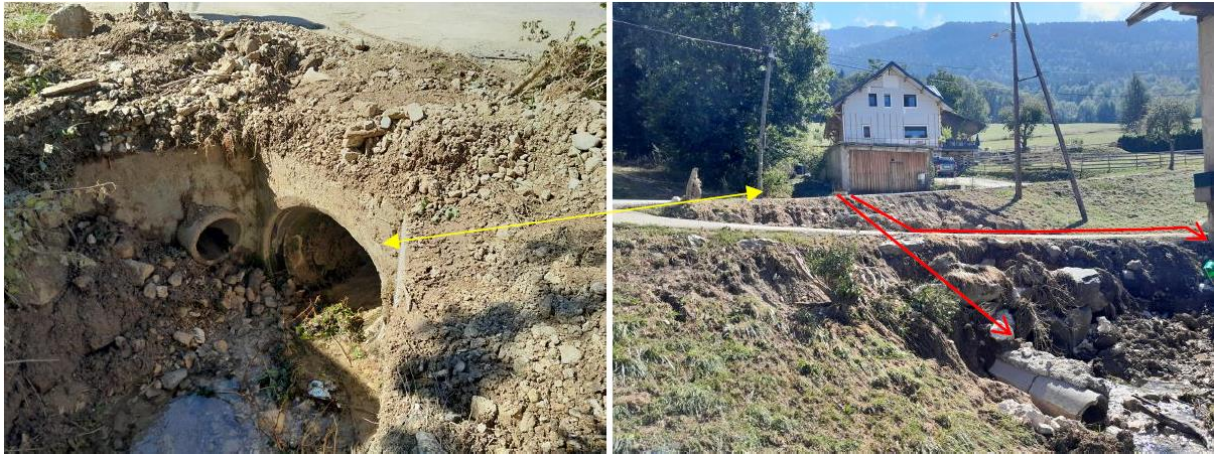
Figure 54 : dégâts au hameau de Villard-Derrière (ONF-RTM, 2022).

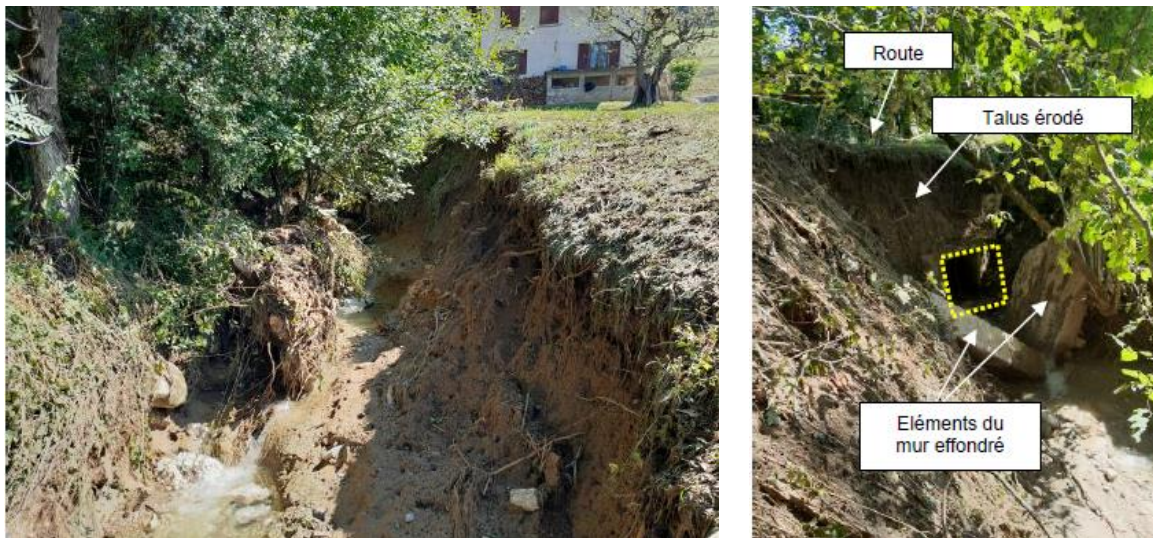
Au hameau de Côte-Chaude : le pont de Côte-Chaude est mis en charge et la surverse endommage la chaussée et le talus aval.

Figure 55 : A gauche : érosions latérales et incision du lit du ruisseau de Côte-Chaude à l'aval du hameau de Villard-Derrière. A droite : vue de l'aval du pont de Côte-Chaude (ONF-RTM, 2022).

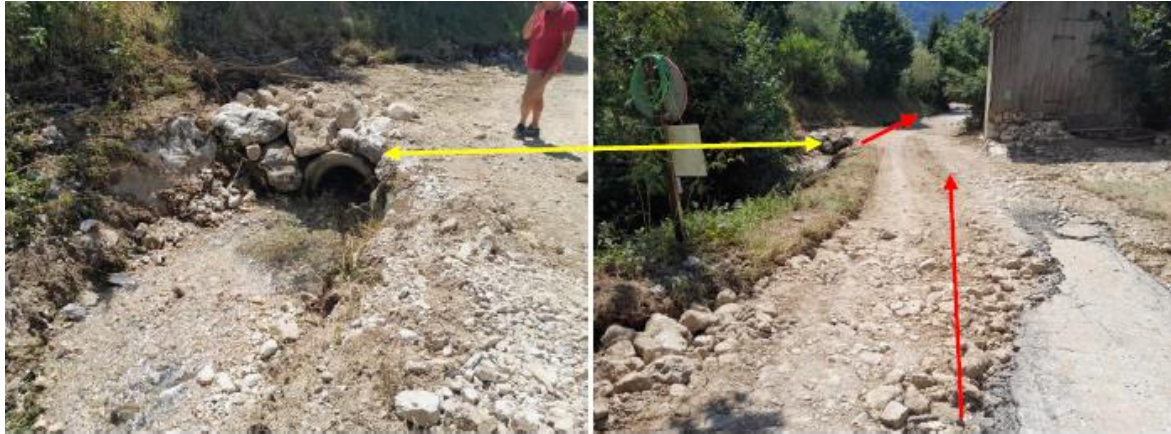
Figure 56 : engravement de la buse amont du hameau de Mont-Derrière (ONF-RTM, 2022).
