Syndicat Mixte
Interdépartemental
d'Aménagement
du *Chéran*

Chronique des crues

Inventaire des événements sur le bassin versant
du Chéran

Version du 22 mars 2024

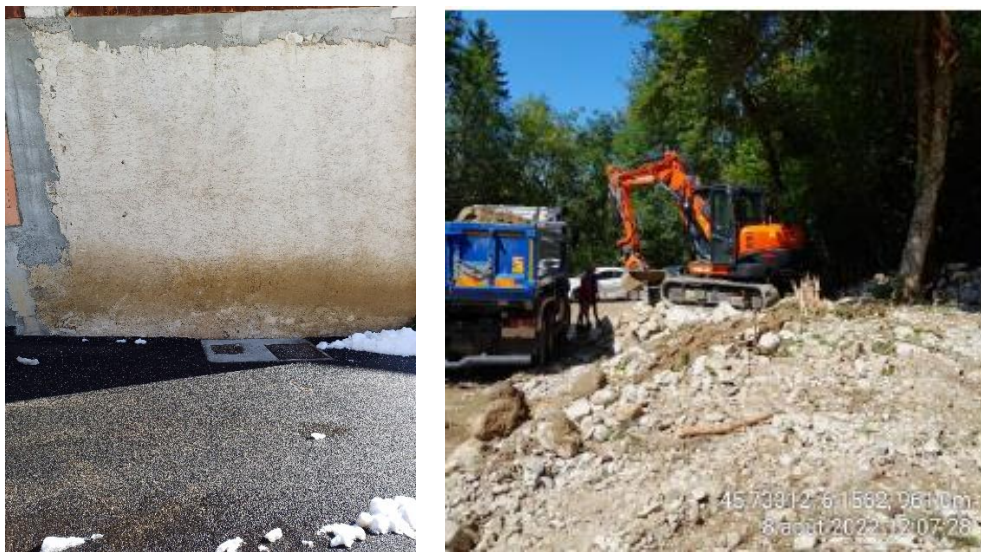
Figure 57 : A gauche : marques du passage de la crue au cœur du hameau de Mont-Derrière (SMIAC, 2023). A droite : engravement de la buse amont du hameau de Mont-Derrière (ONF-RTM, 2022).

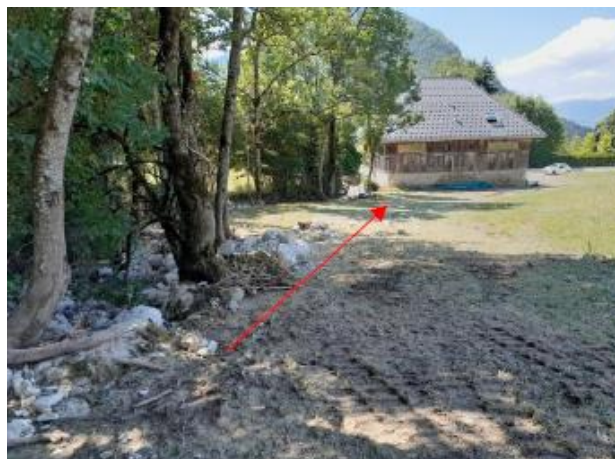
Figure 58 : débordement contre la façade amont du gîte en rive droite (ONF-RTM, 2022).

Les ouvrages construits ou redimensionnés à la suite de l'orage de 2014 (dalot, radier, piège à flottant et bac de décantation) ont bien fonctionné. Des débordements ont toutefois eu lieu en rive droite à l'approche du gîte d'étape. Celui-ci a été impacté en extérieur (Figure 58).

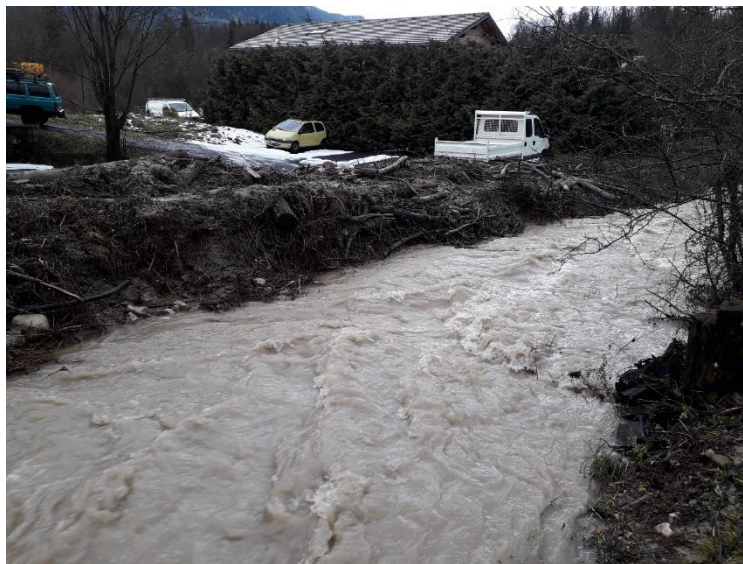
Figure 61 : zone artisanale de la Madeleine, très importants dépôts de flottants et boues sur les talus (Archives photographiques SMIAC, 2021).

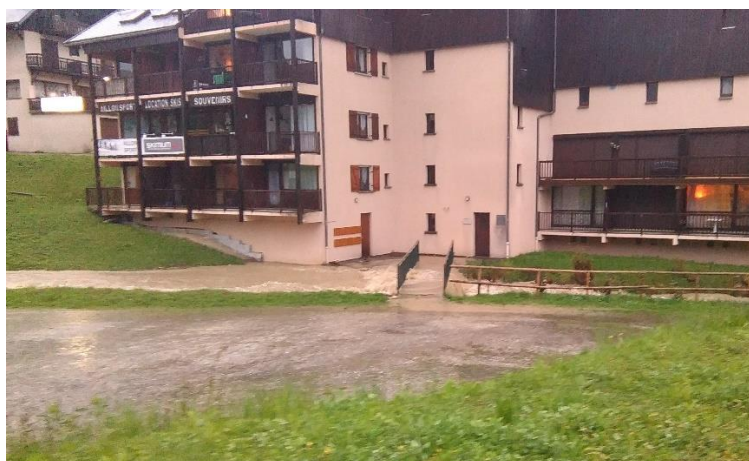
Les conditions météorologiques qui ont conduit à cet événement ne sont pas connues. Le ruisseau de la Fullie (Aillons-Margériaz) déborde au niveau de la copropriété Le Ste-Anne suite au mauvais dimensionnement du pont d'accès (Figure 67).

Figure 67 : débordements du ruisseau de la Fullie dans la copropriété Le Ste-Anne (SMIAC, 2015).

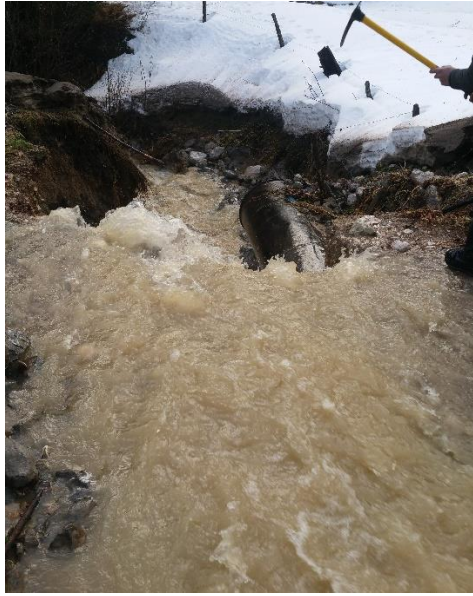
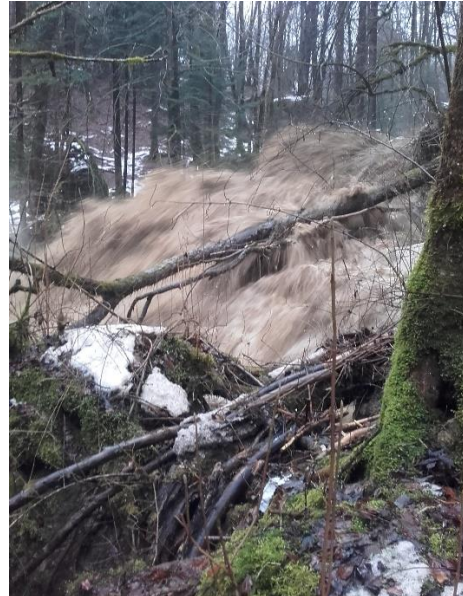
Figure 68 : impressionnantes réactions des affluents du Lindar. Localisation inconnue (Archives photos SMIAC, 2018).

Succession de deux tempêtes impactant le massif des Bauges avec des pluviométries importantes en altitude : tempêtes Carmen (30-31/12/2017) et surtout Eleanor (03-04/01/2018). Ces conditions génèrent une très importante crue du Lindar qui se propage sur le Nant-d'Aillon le 4 janvier entre 12h30 et 14h00 (BD-RTM). Mété-France annonce un cumul de 151mm (comprenant la fonte) sur deux jours (ibid.). Lors de cet événement, l'ensemble des affluents du Lindar a connu une crue exceptionnelle avec érosions, exhaussements, débordements, impacts (Figure 68).

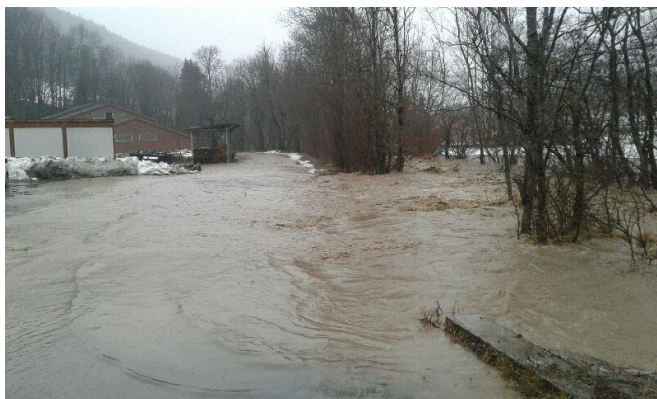
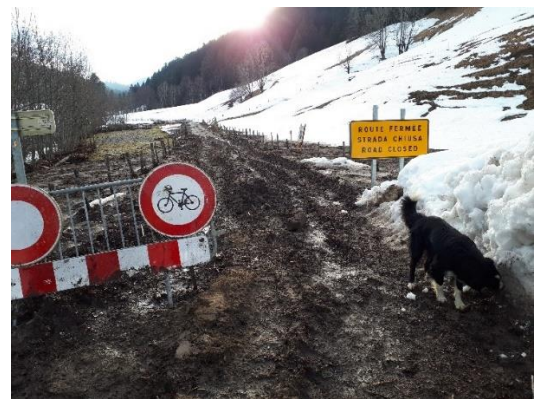
Figure 70 : à gauche : inondation de la zone artisanale de Roquerand à Aillon-le-Jeune. A droite : dépôts de matériaux solides sur la RD32A au niveau du pont de Penon (Archives photos SMIAC, 2018).

Le Nant-d'Aillon : le ruisseau sort de son lit au niveau du pont de la Départementale 206 (Aillon-le-Jeune). Estimé à 40m³/s à cet endroit (BD-RTM), des érosions se font en rive droite à l'aval et l'amont du pont. Certains bâtiments sont inondés (telle la zone artisanale de Roquerand à Aillon-le-Jeune - Figure 70), des prairies engravées, des accès routiers impactés ainsi que la destruction de conduite d'alimentation en eau potable. La localisation de ces dégâts n'est pas précisée.

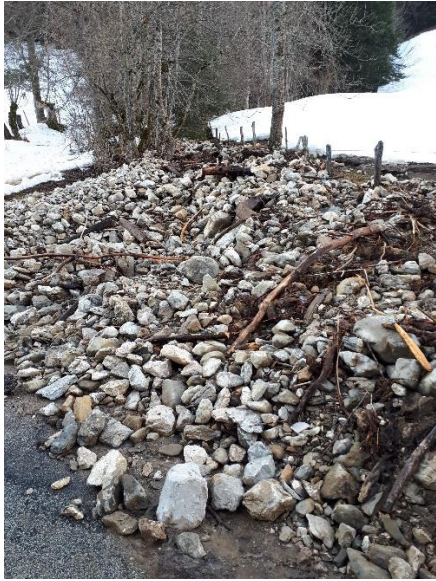
Figure 71 : à gauche : dépôts du ruisseau de Pré-Ramey sur la RD32A. A droite : dépôts du ruisseau de la Grande-Combe sur la RD32A (SMIAC, 2018).

Ruisseau de Pré-Ramey (affluent RG du Lindar) : débordements torrentiels sur la Départementale 32A (Figure 71 - BD-RTM).

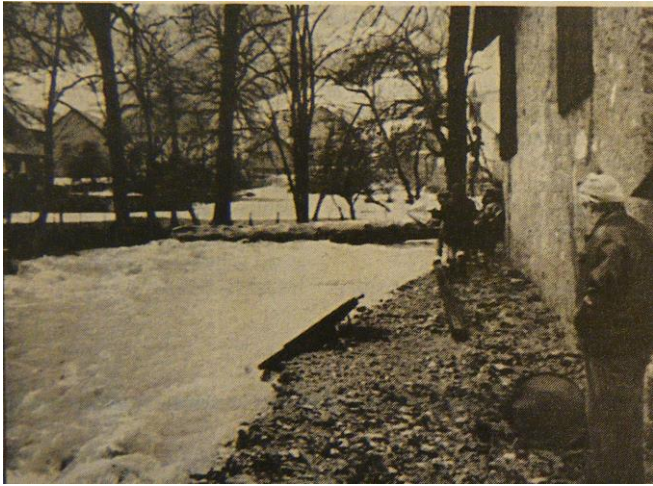
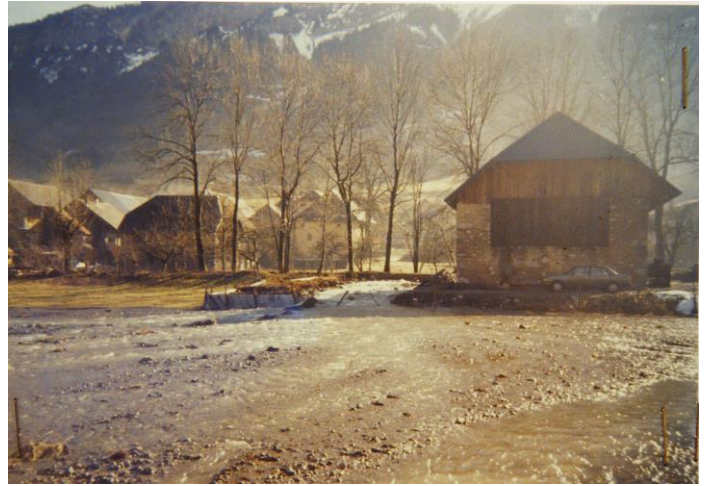
Figure 73 : brèche en rive gauche du talus du ruisseau des Grands-Prés et inondations liées à Epernay (Archives ONF-RTM).

Ruisseau des Grands-Prés : à la confluence avec le ruisseau du « Vernay » des débordements emportent une partie du mur de soutènement du ruisseau à la hauteur de la maison de M. Fiat (Archives ONF-RTM). Au niveau du pont du chemin des Contours, le ruisseau des Grands-Prés crée une brèche de près de 5 mètres dans le talus rive gauche (Figure 73). La Départementale 911, des chemins vicinaux ainsi que la cave de la maison de M. Bertin Etienne sont inondés. Les dégâts sur les infrastructures publiques ont coûté 1 166 235.31 Fr TTC.

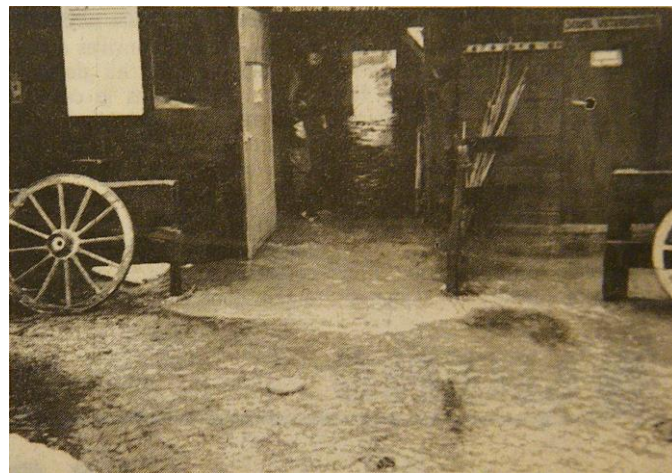
Figure 74 : inondation d'une maison particulière à Epernay (Archives ONF-RTM).

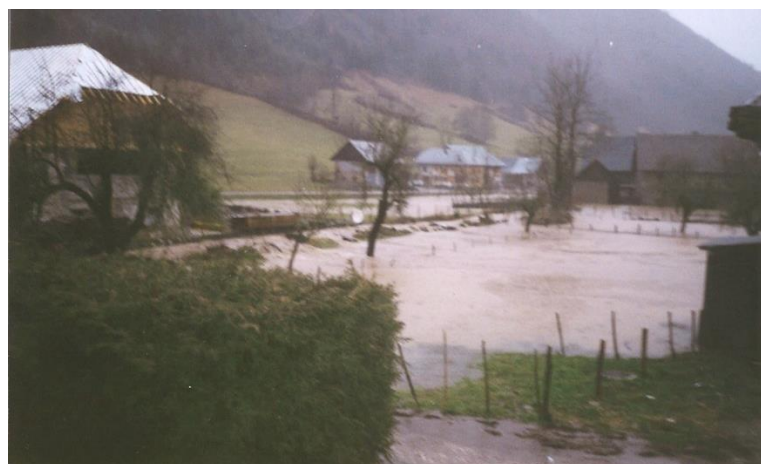
Une photographie des archives du SMIAC présentent de grands débordements en rives gauche et droite du ruisseau des Grands-Prés dans la traversée d'Epernay. Cet événement demanderait plus d'informations (**Erreur ! Source du renvoi introuvable.**).

Figure 75 : inondations dans la traversée d'Epernay (Archives photographiques du SMIAC, 2004).

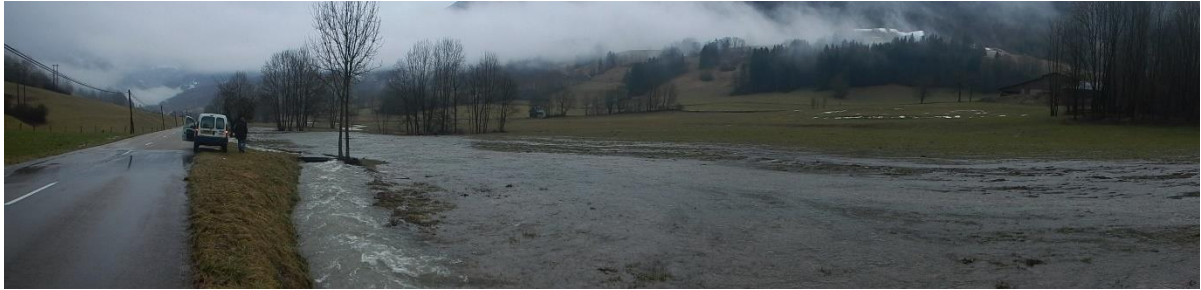
Phénomène de pluie sur neige ? Deux zones de débordements sont signalées : à l'aval de Sainte-Reine, en rive droite dans les prés () ainsi que dans le hameau d'Epernay dans les portions où le ruisseau est perché ; notamment en rive droite à l'aval du pont du chemin des Contours (- SMIAC, 2018).

Figure 75 : inondations en rive droite en aval du bourg de Sainte-Reine (SMIAC, 2018).

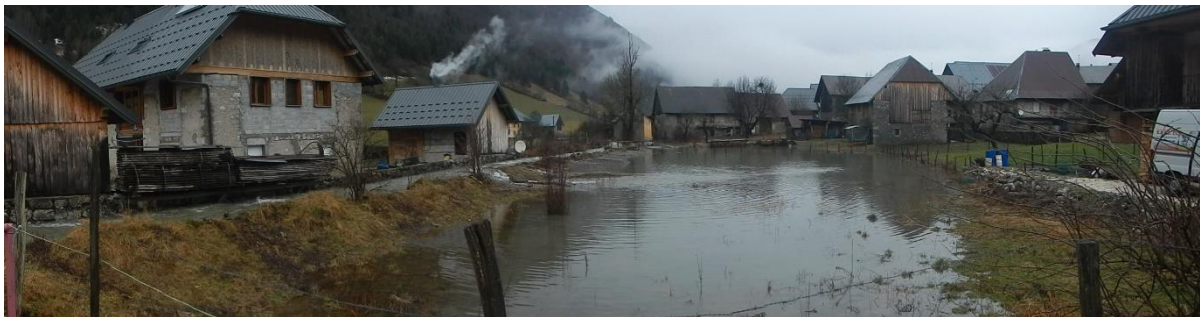
Figure 76 : inondations en rive droite dans la traversée d'Epernay (SMIAC, 2018).

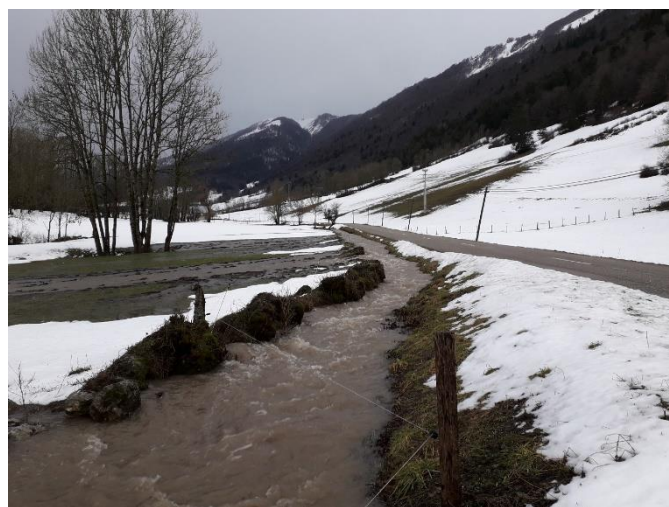
Les archives photographiques du SMIAC possèdent des témoignages de cette crue résultante visiblement d'un phénomène de pluie sur neige (SMIAC, 2021).

Figure 77 : inondations en rive droite à l'aval de Ste-Reine (SMIAC, 2021).

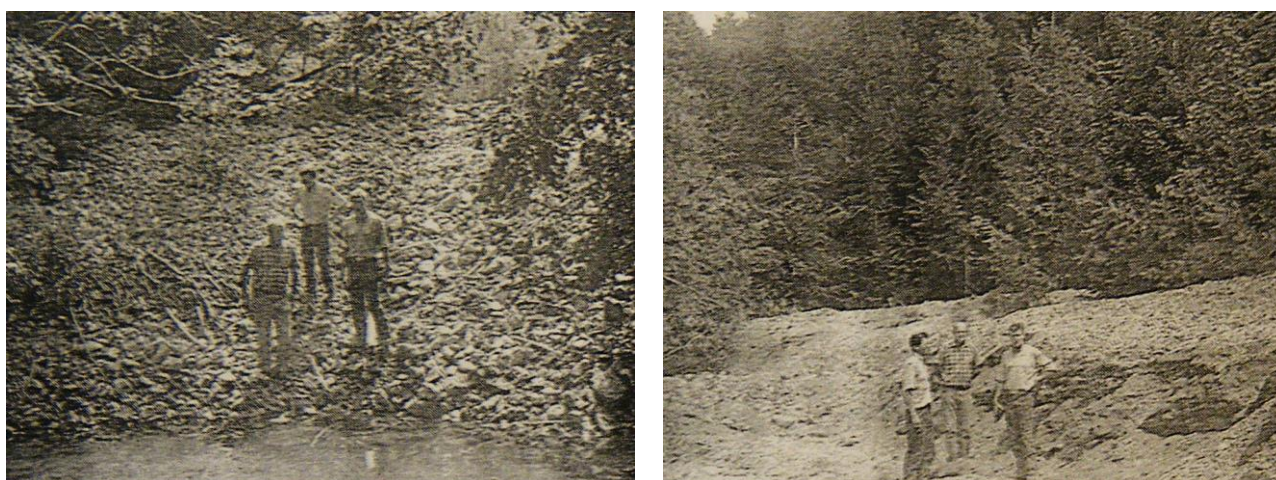
Figure 83 : cône de déjection sur le Chéran de la crue torrentielle du ruisseau de Grand-Jet (Archives ONF-RTM).
